# 兴义市实验中学建设项目（一期）地块土壤污染 状况调查报告

建设单位：兴义市实验中学

编制单位：贵州省洪鑫环境检测服务有限公司

二〇二二年 九月

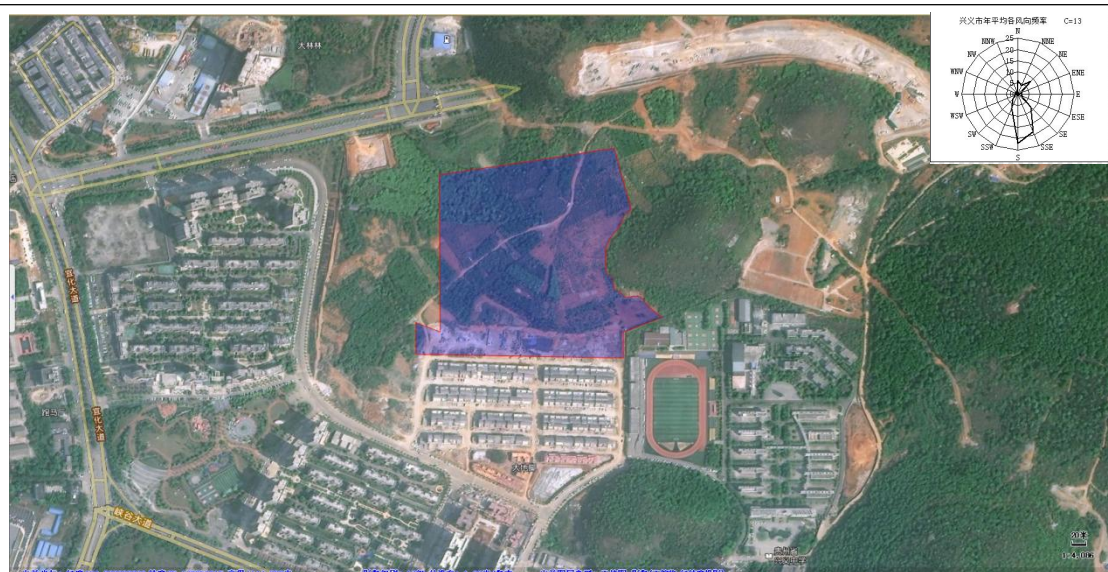
图 2.3-1 地块调查示意图

本项目地块位于兴义市桔山街道峡谷社区,地块面积 104606.82m<sup>2</sup>(156.91 亩)。平面范围拐点坐标详见表 1-1,场地范围卫星坐标示意详见图 1-1。

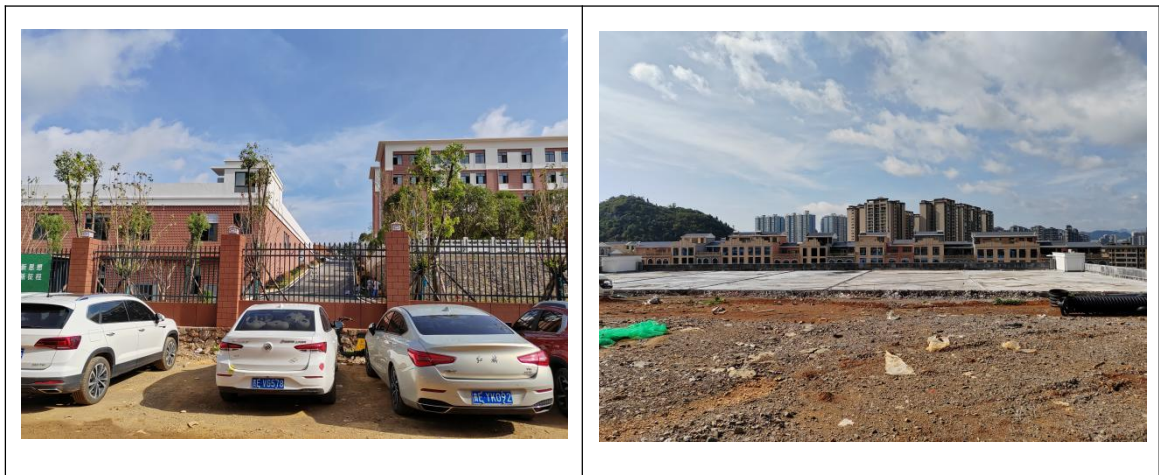
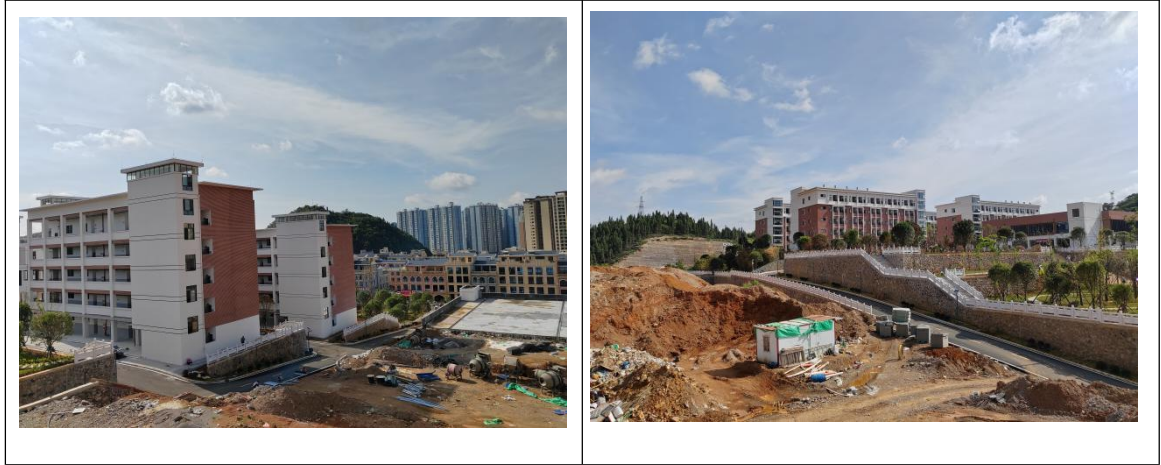
地块现状见图 3.3.1-1

项目组成员于 2022 年 9 月初进行了地块现场踏勘，根据现场踏勘及人员访谈情况可知，项目西侧为荒地、南侧紧临复兴安置区、东侧为兴义中学、北侧为兴义市北环线，紧邻兴义东收费站，四周交通网密集，场地交通便利，地块内未发现明显污染痕迹。场地总体呈缓坡，踏勘时已完成建设。

根据建设单位提供《建设用地规划许可证》，本项目地块的土地类型为建设用地，地块现状见图 3.3.1-1。

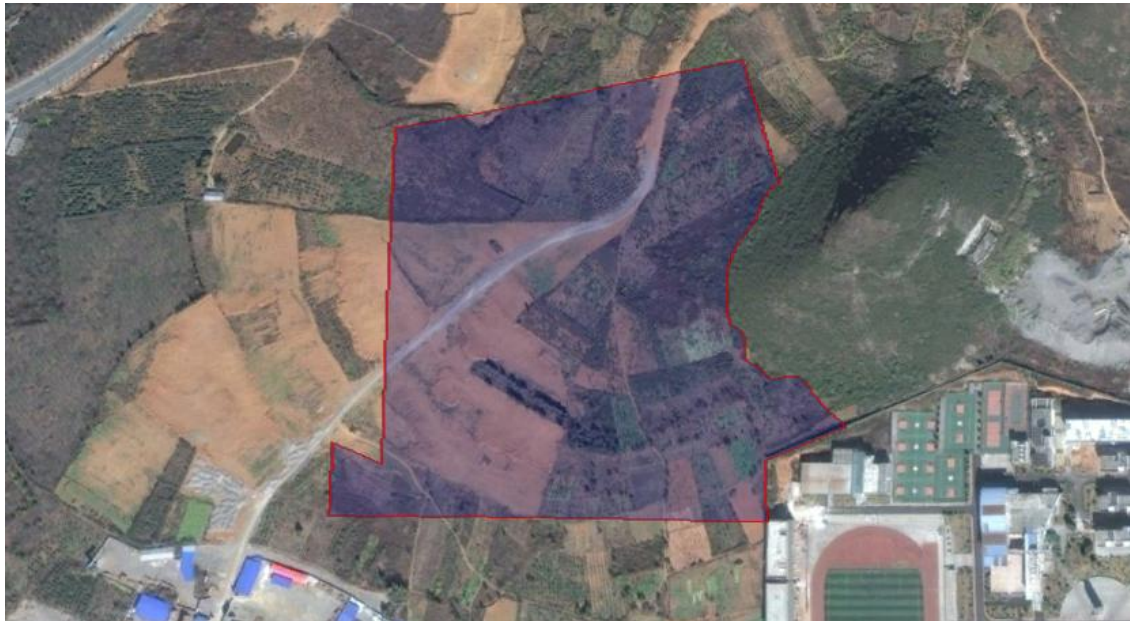
图 3.3.3-1 2014 年调查地块历史卫星图

通过地块资料收集、现场踏勘和人员访谈以及地块历史影像照片，调查地块 2022 年以前均为荒地。调查地块历史影像见图 3.3.2-1、图 3.3.3-2、图 3.3.3-3、图 3.3.3-4。

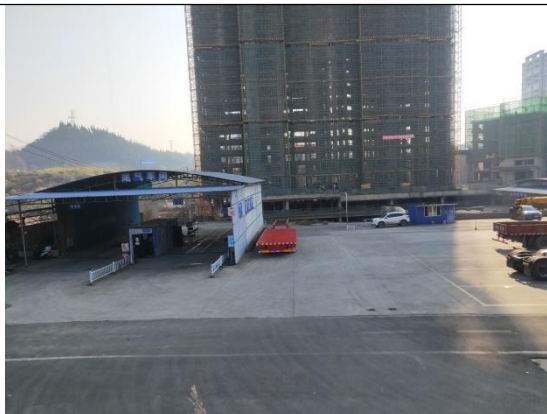
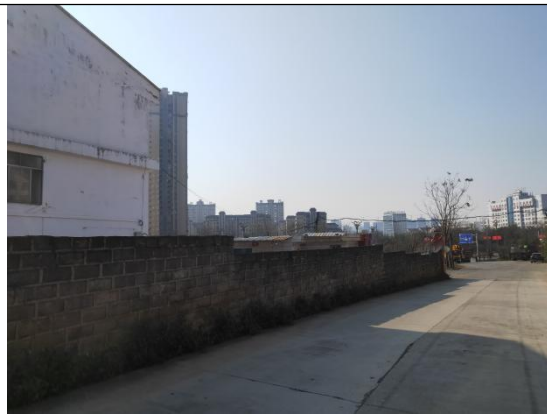
汽车检测站

通过现场踏勘，目前本项目一期已建设完毕，地块内无外部土壤进入，地块内无有毒有害物质的储存，无外来工业固体废物以及危险废物堆存，无各类地下及地上槽罐、管线、沟渠，未闻到异常气味，未发现明显的污染痕迹。项目相邻地块南面为道路及居民区，东、东南侧为贵州省兴义中学，北侧为兴义市北环线，紧邻兴义东收费站，南侧为复兴安置区，西侧为荒地。地块 1km 范围内历史存在的工业企业主要为西北侧距离调查地块 400m 处的玉泰硅锰合金冶炼厂，已于 2017 年关闭，后建立汽车检测站，至今还在运行。未见水源保护区、自然保护区、地表水等敏感目标。

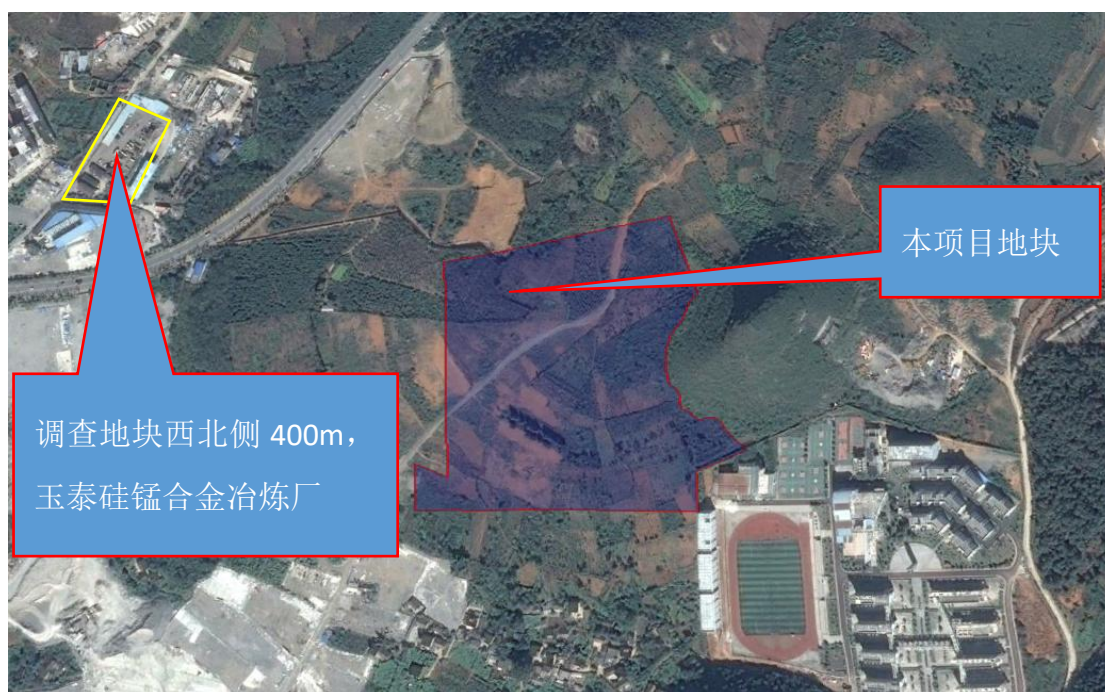
根据现场走访调查，并结合 2014、2016、2017、2020 年历史卫星图，2014 年调查地块相邻地块北、南、西侧均为荒地，东侧为贵州省兴义中学，2016、2020 年调查地块北侧为兴义市北环线、兴义东收费站，南侧为复兴安置区、西侧为荒地，东侧为贵州省兴义中学。调查地块西北侧 400m 处 2017 年以前为贵州省兴义市玉泰铁合金有限公司硅锰合金冶炼厂，2017 年后冶炼厂关闭，建立汽车检测站，至今还在运行。根据调查，相邻地块历史图如图 3.4.2-1、3.4.2-2、3.4.2-3、3.4.2-4。

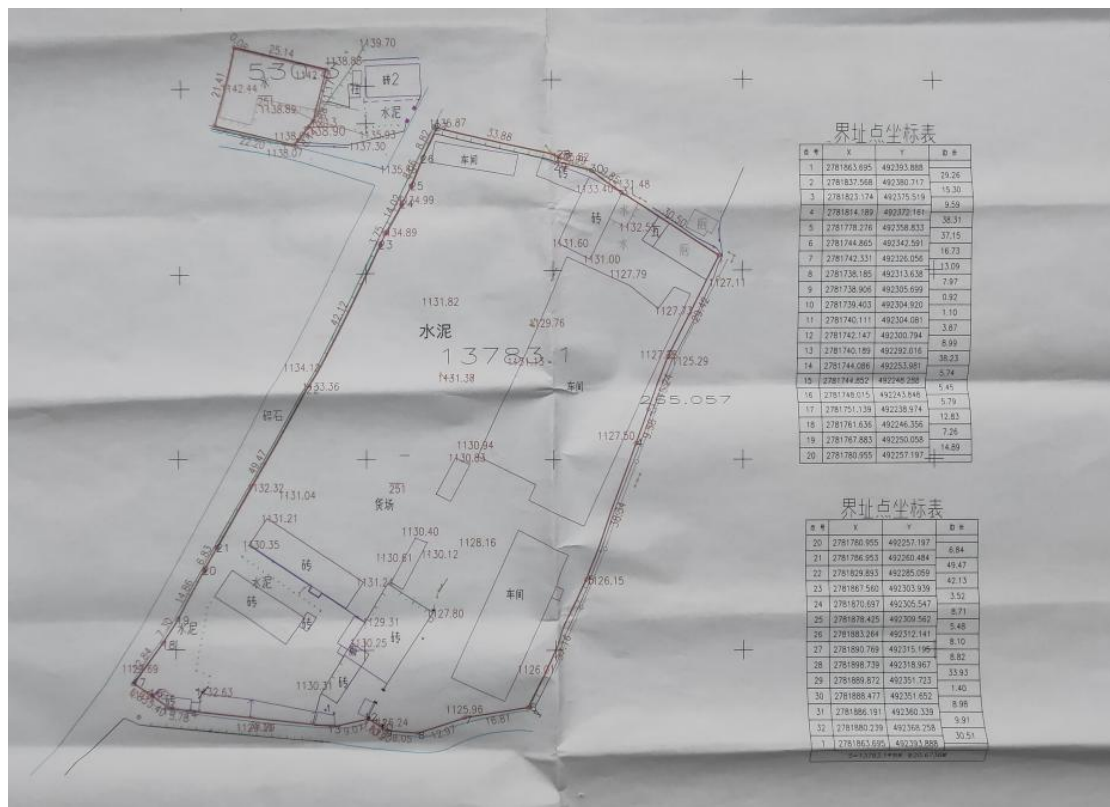
图 3.4.2-5 玉泰硅锰合金冶炼厂历史平面布置图

通过现场勘察和 Google 地球，获得了地块的现状和历史影像；通过现场踏勘，实地调查了地块环境问题及地块外的敏感目标等。现场踏勘结果显示，本地块 1km 范围内历史存在的工业企业主要为西北侧距离调查地块 400m 处的玉泰硅锰合金冶炼厂，已于 2017 年关闭，后建立汽车检测站，至今还在运行。
